報文集

令和4年度

東郷ダムの試験湛水時の堤体挙動について

竹内 国雄

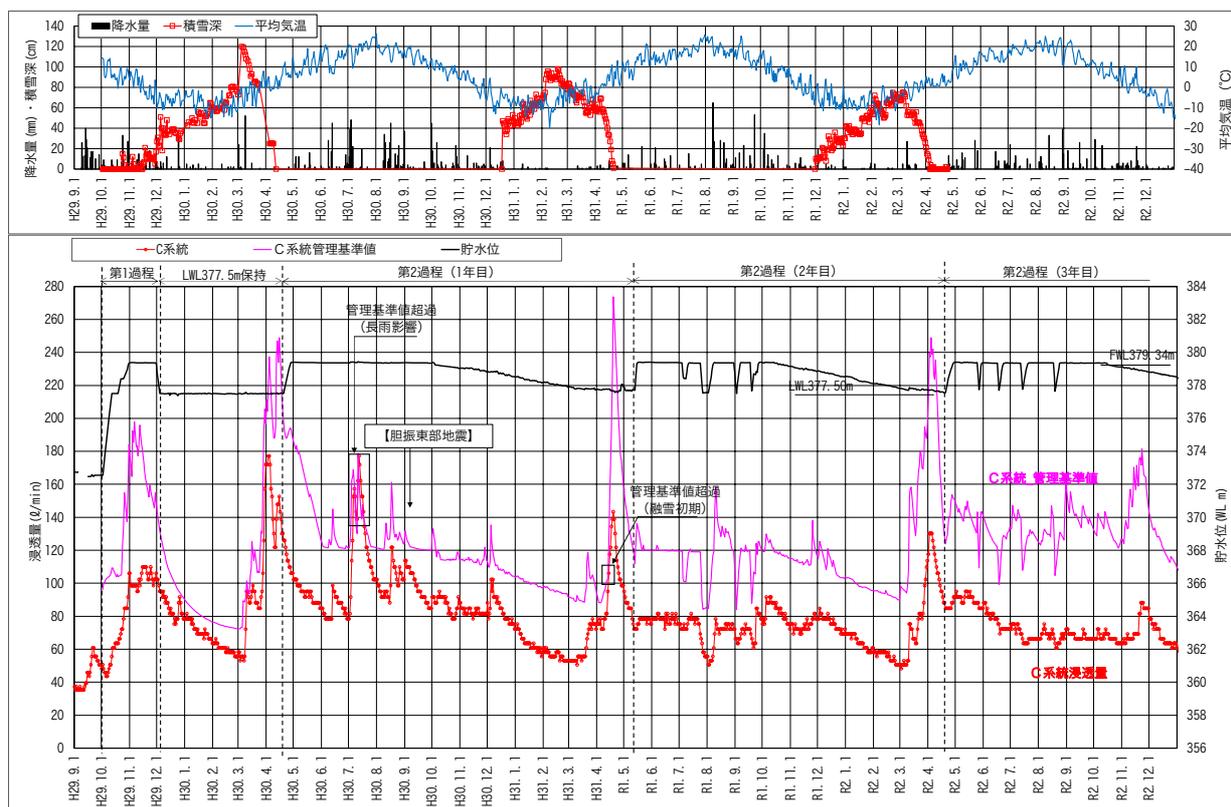
図-7 浸透量（C系統）の経時変化図

①第1過程では、貯水位の変動に対して浸透量は追従する挙動を示した。湛水前の浸透量は35(ℓ/min)、満水位の浸透量は105(ℓ/min)程度であり、貯水によって70(ℓ/min)程度の浸透量が増加した。また、低水位での貯水位保

- 持期間では、浸透量は低下する傾向を示した。
- ②第2過程（1年目）では、貯水位上昇時から満水位にかけて浸透量が減少する傾向が確認された。これは、現地の融雪の完了時期に貯水位上昇を行ったため、融雪の浸透量に対する影響が減少したためであった。また、満水位での貯水位保持期間では、浸透量は降雨の影響を受けて変動しており、貯水位下降時には浸透量が減少する傾向を示した。
- ③第2過程（2年目）では、貯水位の急上昇、急低下に対して浸透量は増加、減少しており、貯水位にほぼ追従する傾向を示した。満水位での貯水位保持期間では、浸透量はほぼ一定であり、貯水位下降時には浸透量が減少する傾向を示した。

- ④第2過程（3年目）では、貯水位の急上昇、急低下に対して浸透量はわずかに増加、減少した。満水位の浸透量は今回の試験湛水時期間で最も少なくなった。
- ⑤試験湛水中の浸透量は、降雨・融雪の影響を大きく受けて変動した。
- ⑥C系統の浸透量は管理基準値を設定して監視を行い、第1過程では管理基準値の超過は生じなかった。しかし、第2過程（1年目）の満水位および低水位において管理基準値を超過したため、ダム の点検、他の計器の挙動の確認を行った。その結果、ダムの安全性は確保されていることが明らかとなり、管理基準値に対する降雨・融雪の影響の換算が、現地と整合していないことが判明した。そのため、試験湛水中の計測データを用いて管理基準値の修正を行い、第2過程（2年目）以降の監視に反映した。

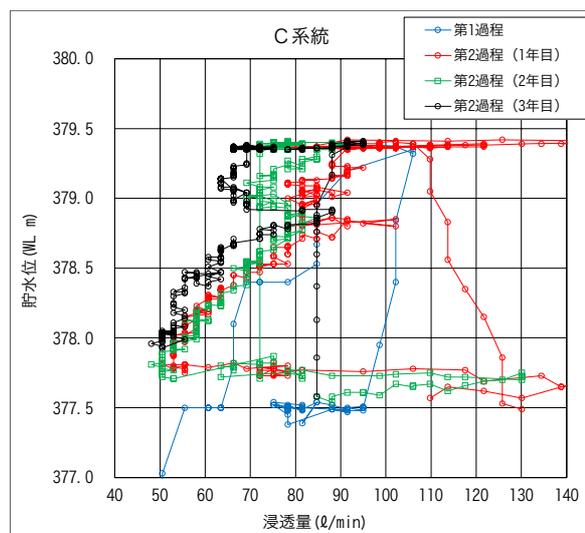
図-8 浸透量（C系統）と貯水位の相関図

- ①C系統の浸透量は、貯水位の上昇下降に対して増加減少する傾向を示し、ほぼ貯水位の変動に追従していた。降雨・融雪の影響を除け

ば、浸透量の急激な変化はなく安定した挙動を示した。各試験湛水における満水位の浸透量は一定（もしくは減少する傾向）であった。堤体の目視点検の結果からも湧水等の変状は確認されなかったことから、浸透量の挙動は安定しており、水理的安定性は確保されていると評価した。

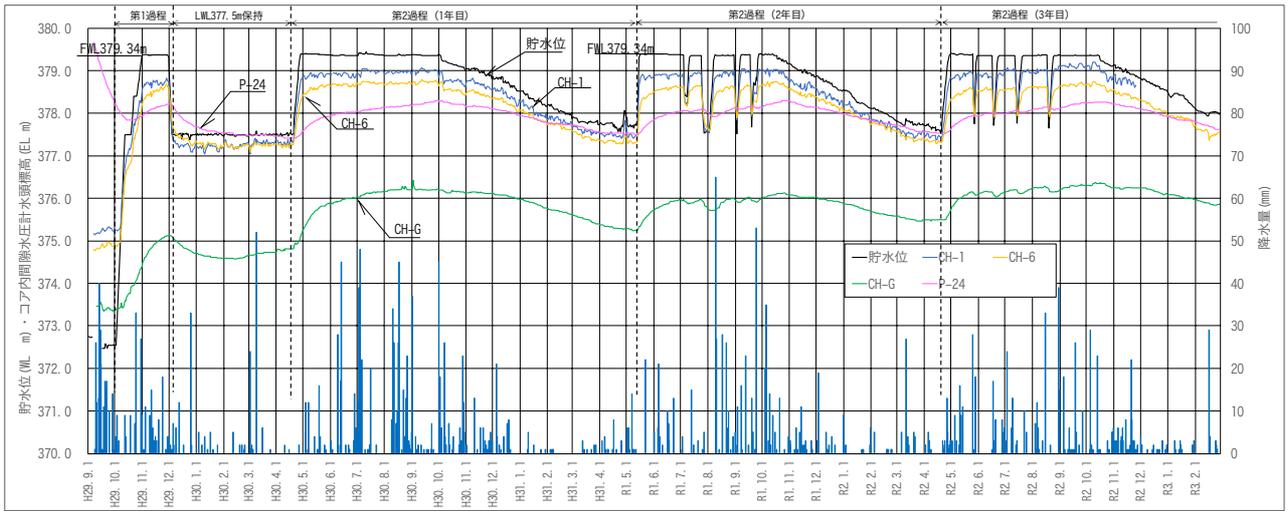
図-10 コアの間隙水圧経時変化図

①コアに設置されている間隙水圧計は、第1過程のP-24を除き、貯水位の上昇下降に対し

て増加減少する傾向を示し、ほぼ貯水位の変動に追従していた。P-24の挙動が第1過程の初めまで減少傾向であったのは、堤体の埋戻しに伴い発生した間隙水圧の消散が続いていたためと評価した（図-10）。

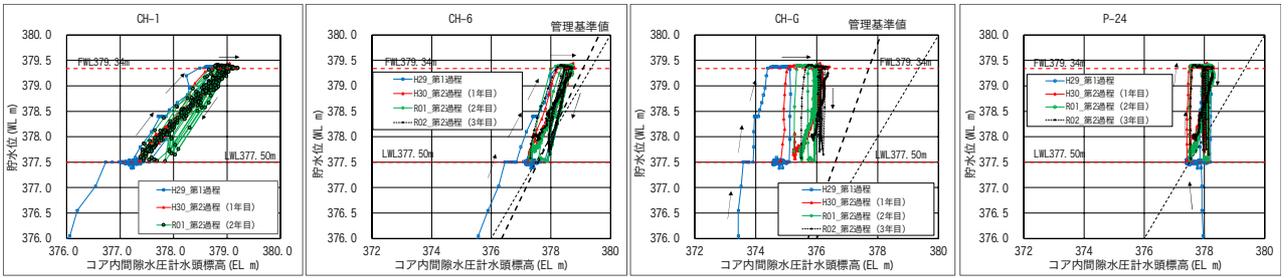
図-11 コアの間隙水圧と貯水位の相関図

②間隙水圧は、各計器とも貯水位の上昇下降に対してループを描きながら変動した。また、貯水位一定保持期間中に間隙水圧が増加したほかは、貯水位と間隙水圧はほぼ同じ相関性を示した（図-11）。

③試験湛水中のコアの間隙水圧は、貯水位の変動に対して安定した挙動を示し、計測値の急激な変化もないことからコアの遮水性は確保されているものと評価した。

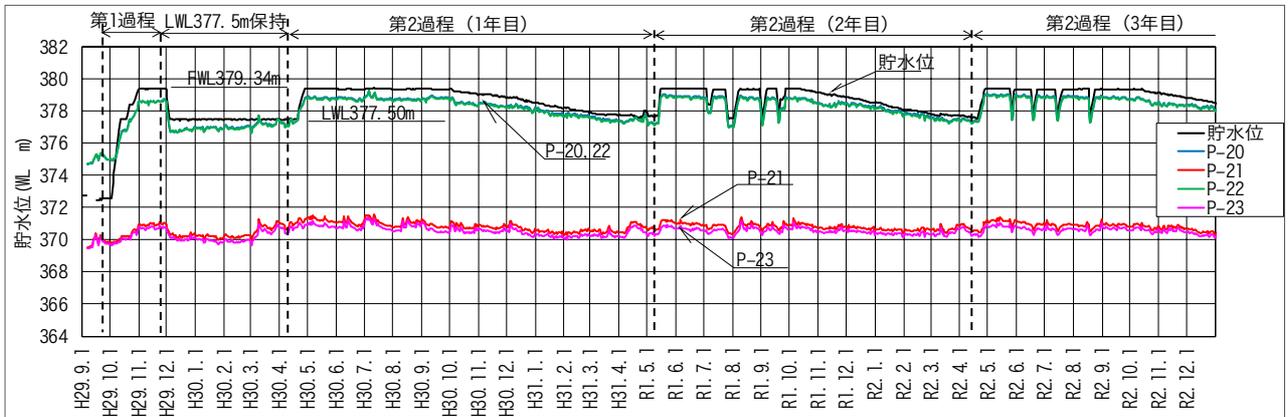
図-12 洪水吐基礎の間隙水圧経時変化図

①洪水吐基礎に設置した間隙水圧計は、貯水位の上昇下降に対して増加減少する傾向を示し、ほぼ貯水位の変動に追従していた。ダム軸よりも上流側のP-20、P-22は貯水位よりもやや低い水頭標高（E L 375～379m程度）で変動し、ダム軸よりも下流のP-21、P-23はE L 369～371m程度の範囲で変動した（図-12）。

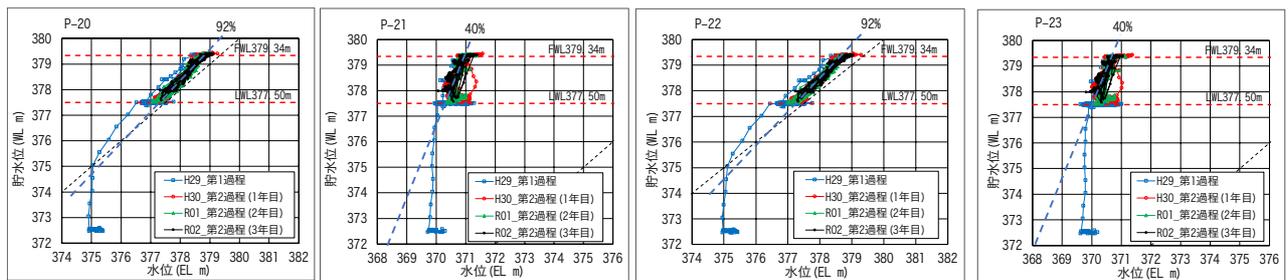
図-13 洪水吐基礎の間隙水圧と貯水位の相関図

②貯水圧に対する間隙水圧の割合を発生率として求めたところ、カーテングラウチング上流側が92%程度、下流側が40%程度であった（図-13）。

③試験湛水中の洪水吐基礎の間隙水圧は、貯水位の変動に対して安定した挙動を示し、計測値の急激な変化もないこと、カーテングラウチングの上下流で水頭差が確認されることから基礎地盤の止水性は確保されているものと評価した。

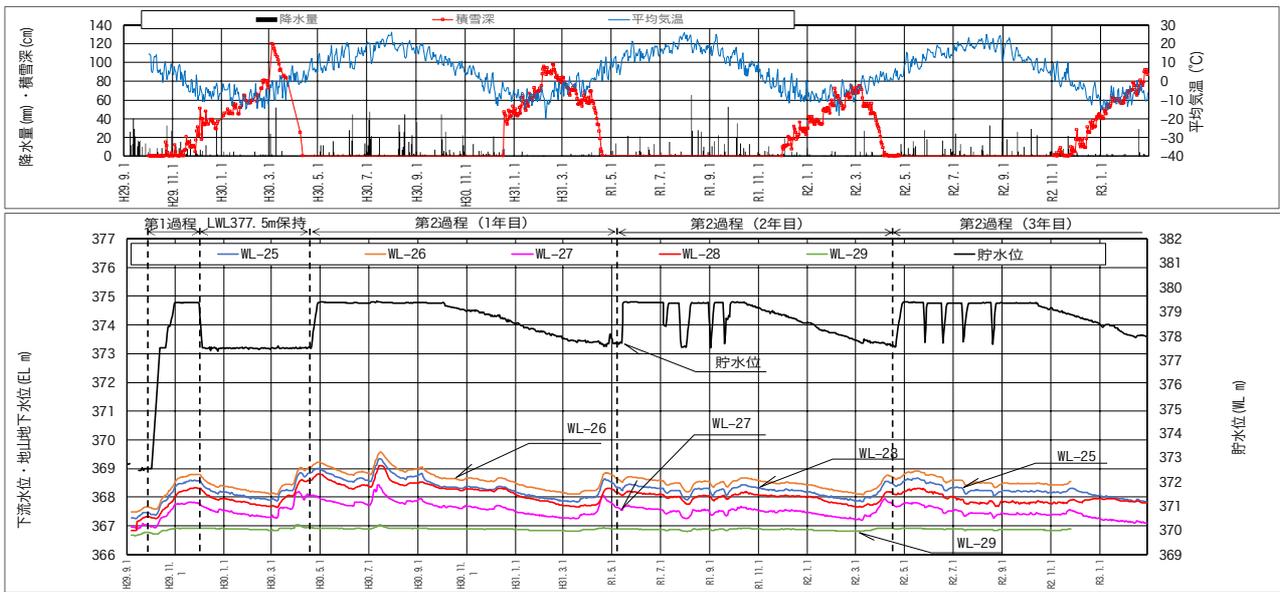
図-14 堤体下流水位経時変化図

堤体下流の水位は、各計器とも、降雨・融雪の影響を受けながら、貯水位の変動に追従する同様の挙動を示した（図-14）。貯水位との相関図からは、各計器とも第2過程（1年目）が高い水位を示すが、全体的には貯水位の変動に対して水位はほぼ一定の範囲で推移した（図-15）。

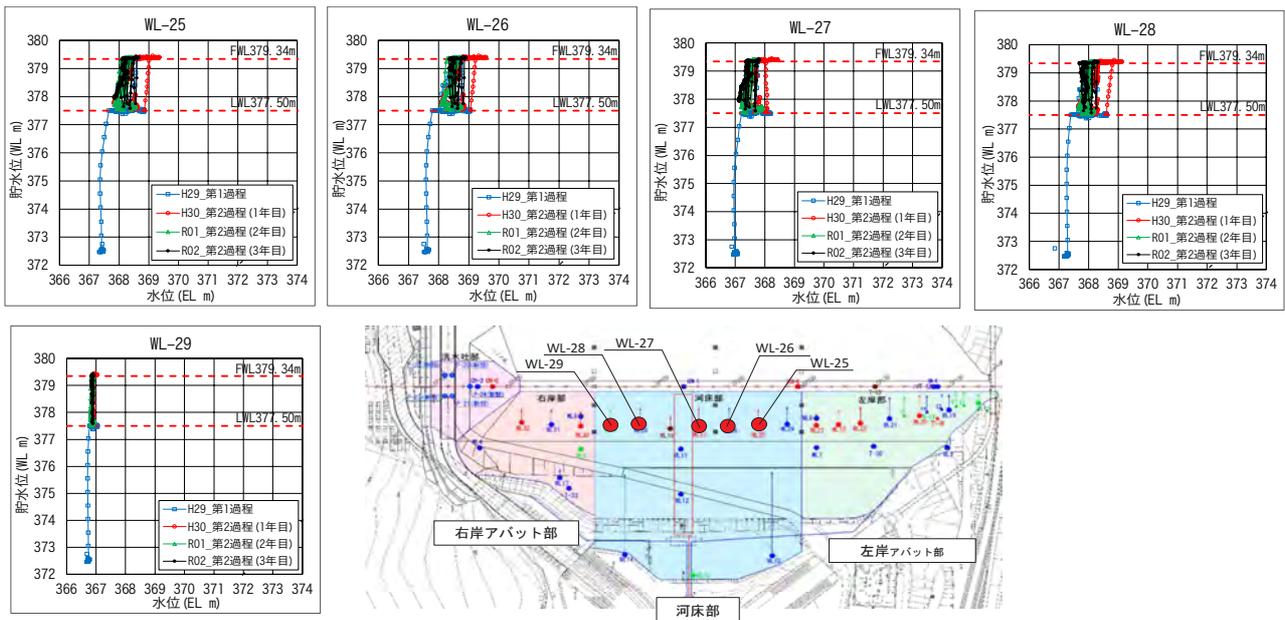
図-15 堤体下流水位と貯水位の相関図

試験湛水中の堤体下流水位は、各過程とも、ほぼ同じ傾向を示し、急激な変化もないことから、堤体下流の水位状況は安定した状態と評価した。
